Isolation Plâtre-Chanvre

Application sur le bâti ancien

Exemple d'une copropriété située au 10, rue de Picardie 75003

Diagnostic d'un bâti ancien

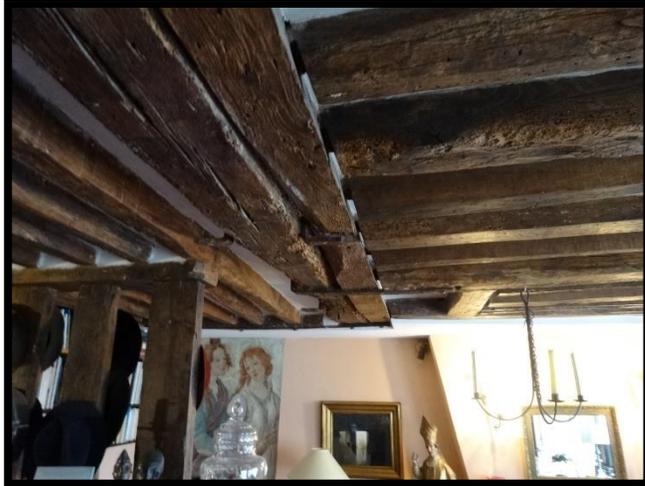
Disposition ancienne de la charpente :

- Structure particulière de la charpente du plancher dont les solives reposent à mi-bois sur des lambourdes reposant elles-mêmes sur des étriers liant l'ensemble aux poutres maitresses.
- Cette structure date vraisemblablement du XVIIème.

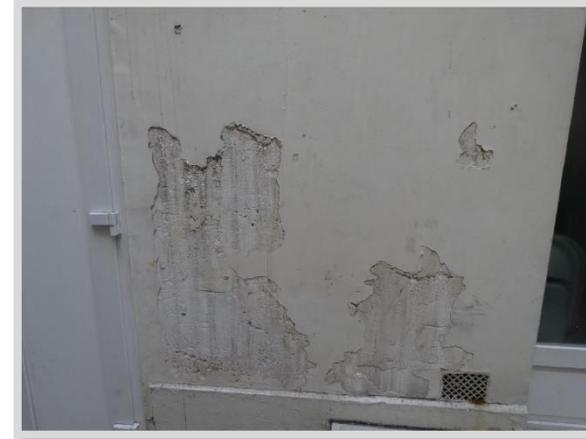
- Rétentions d'eau
- Mauvaise respirabilité des murs
- Pourrissement des pans de bois

Desquamation des enduits

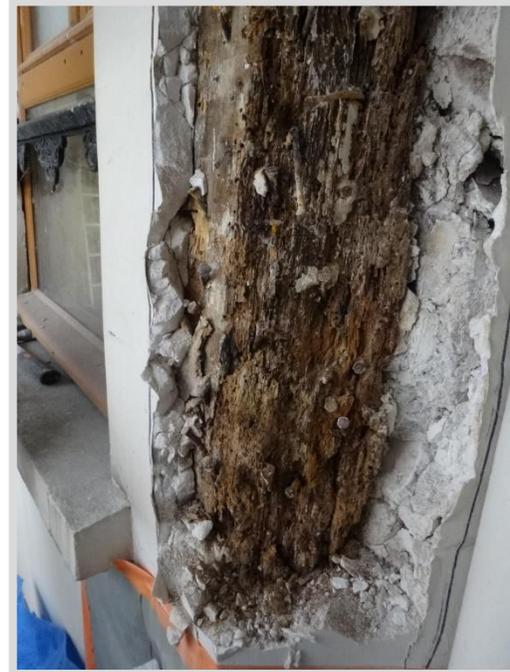
Poteau d'angle détérioré

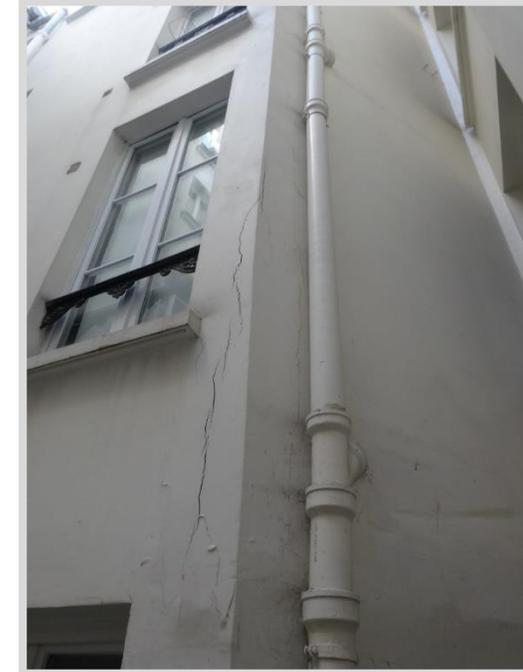
Fissure en façade

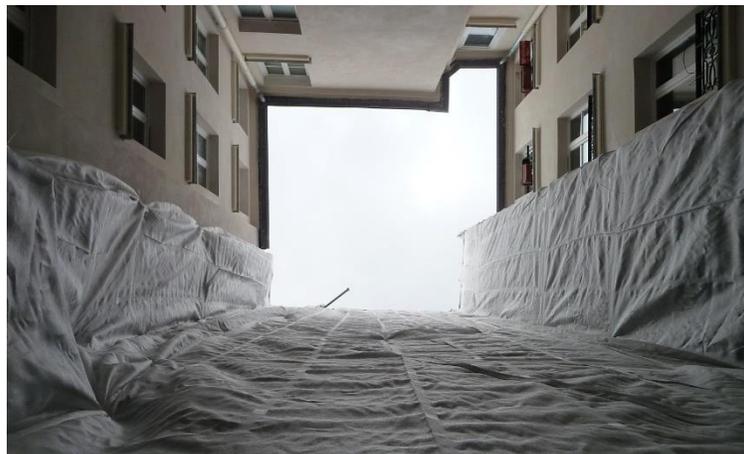
Installation des échafaudages

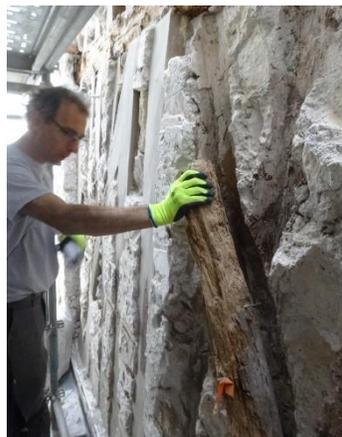
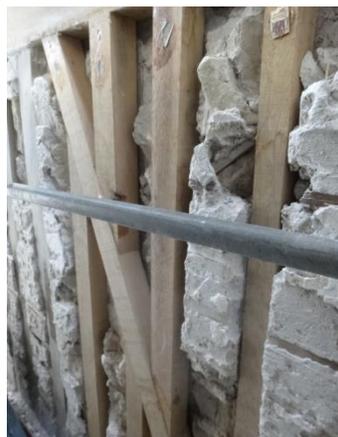
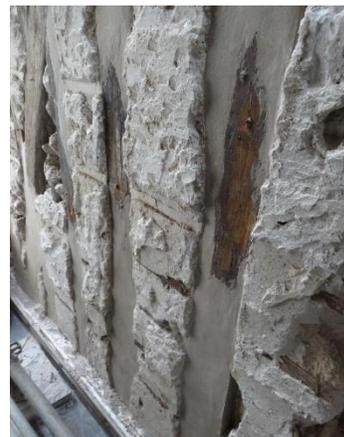
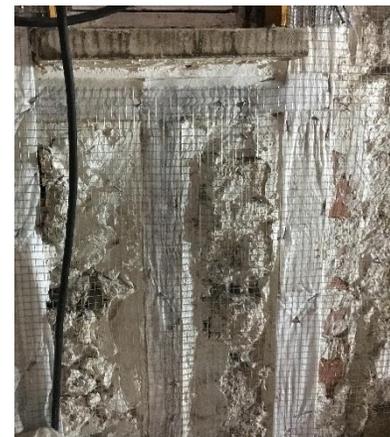
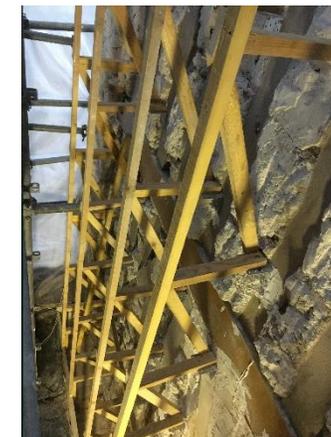
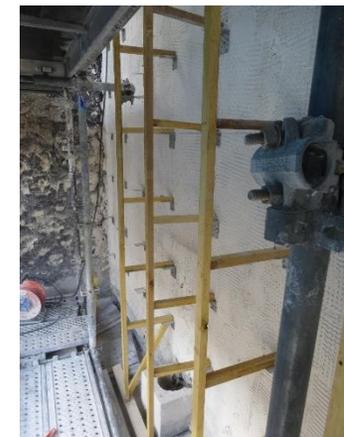
Préparation du Support (pans de bois neufs, résines, confortation des maçonneries au plâtre, ossature bois pour le chanvre)

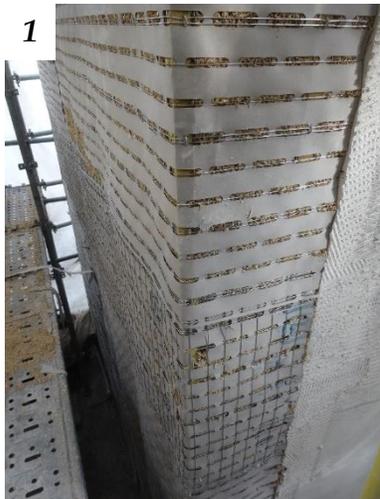
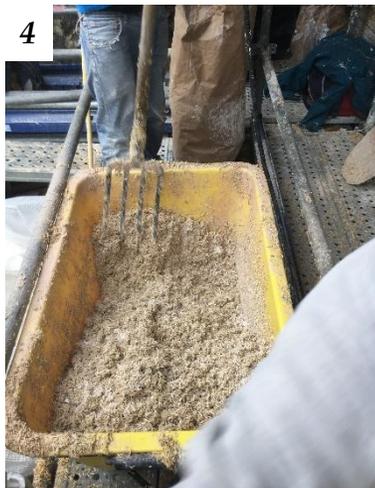
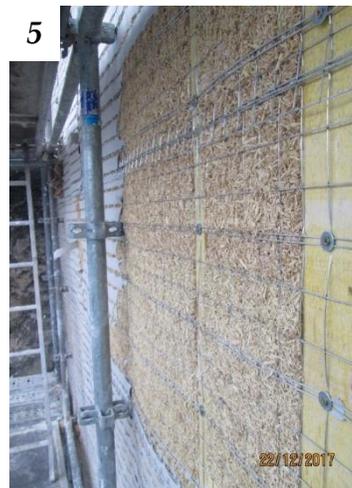
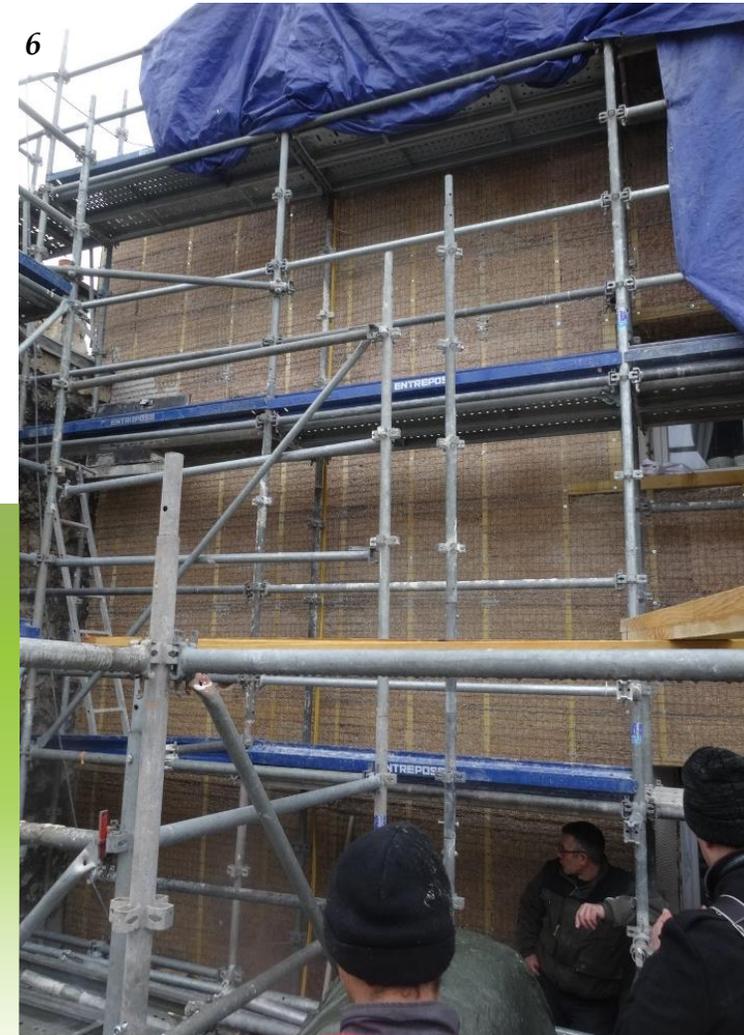
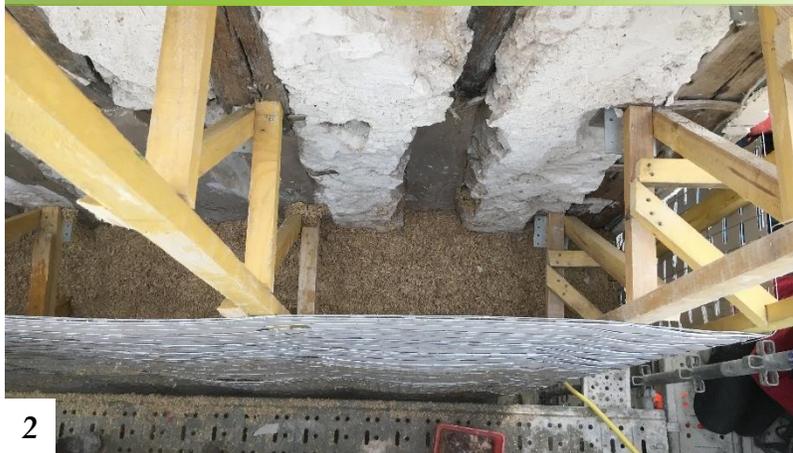
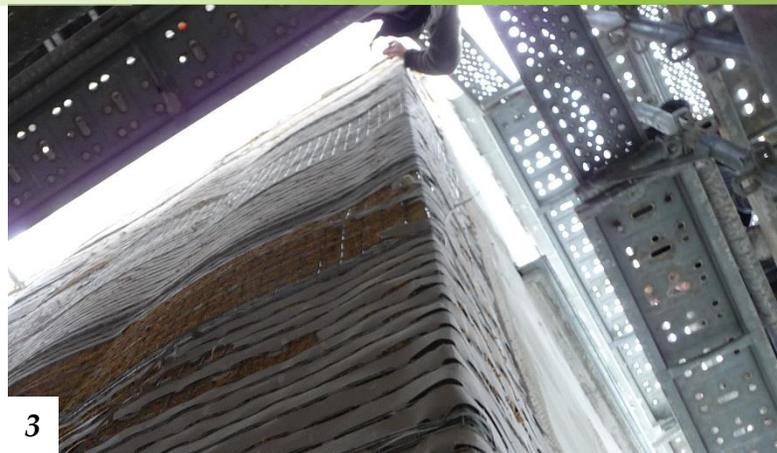
Cour Intérieure – Rue Picardie (1-3)

(4-6) PIGNON RUE

béton de chanvre PCC intégral prêt à l'emploi + Grillage Stucanet - Support d'enduit Paris rue Charlot et Picardie

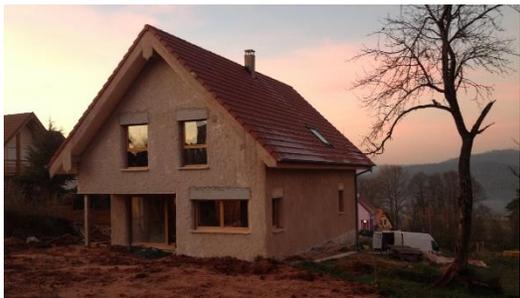
Isolation de façade en béton de chanvre sur botte de paille

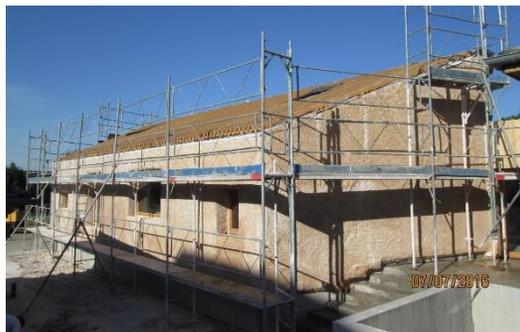
Isolation de façade d'une école en béton de chanvre (Marché public)

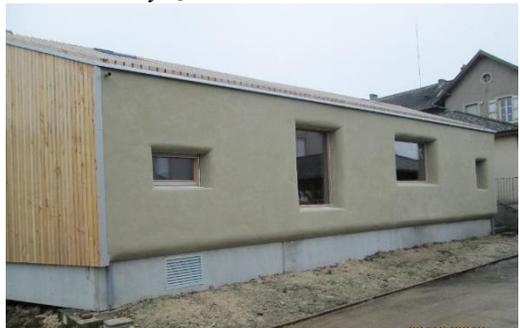
Finition sur béton de chanvre en plâtre et chaux recoupé

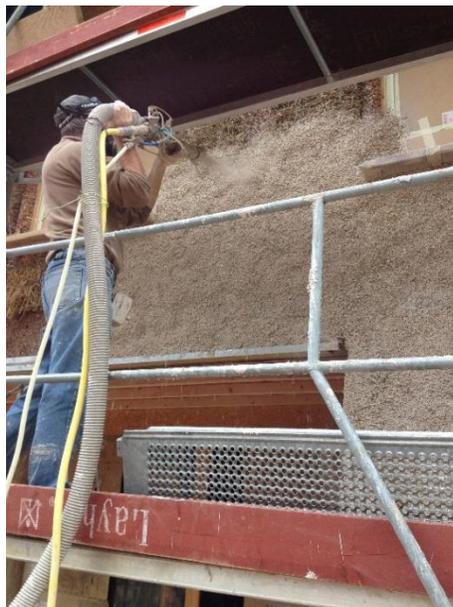
Application projetée

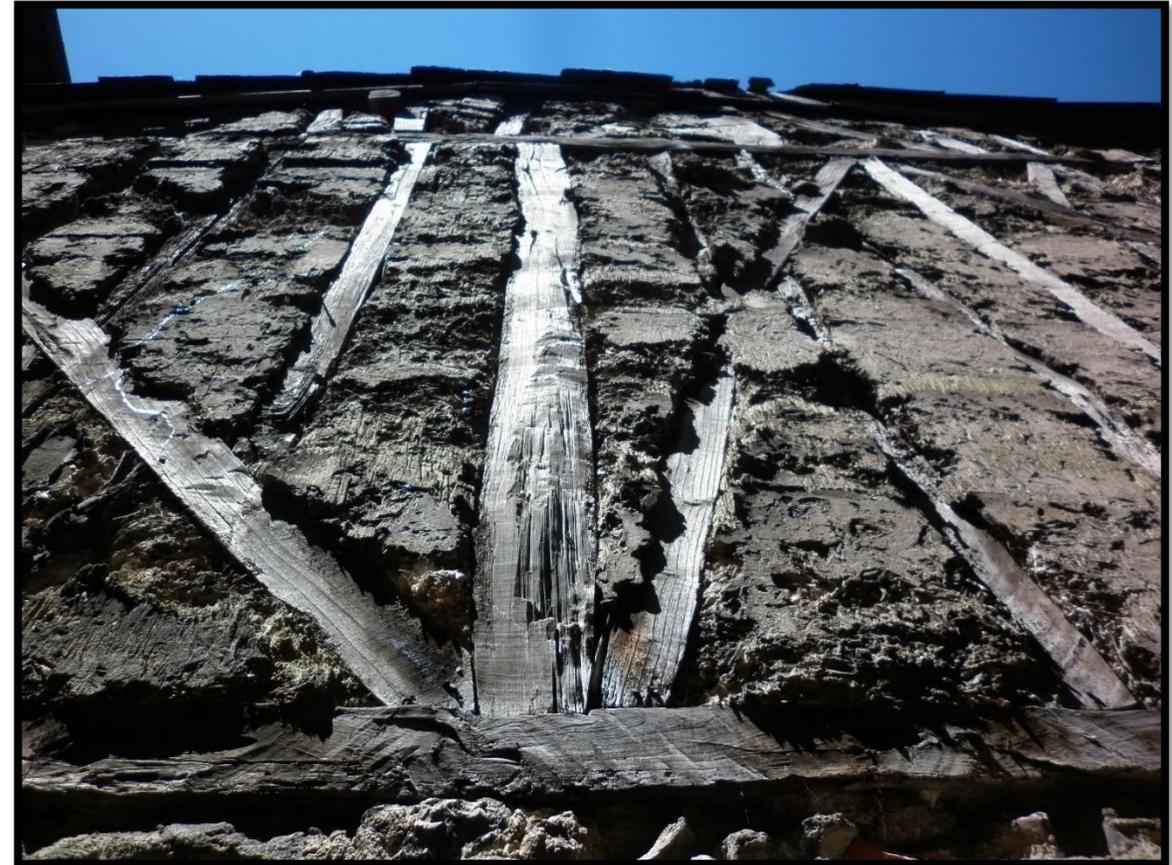
Mortier paille-plâtre sur bâti ancien (XVIIème ou XIXème)
